# HABANG INSPECTION REPORT

## 사전점검 결과보고서

# 하방 사전점검 결과 보고서

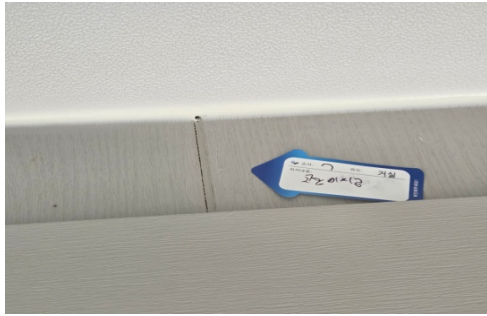
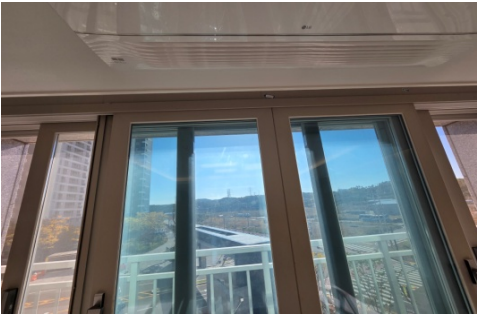
<p>NO 21</p> <p>위치 거실</p> <p>공종 도배</p> <p>세부공종 천장도배</p> <p>하자내용 도배마감불량</p> <p>비고</p>

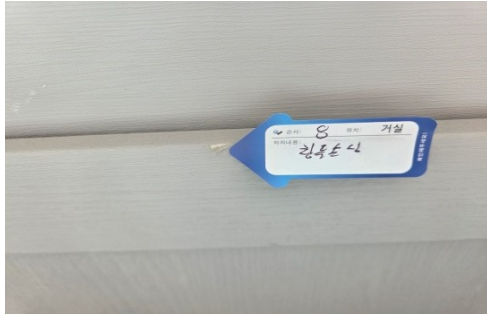
<p>NO 22</p> <p>위치 거실</p> <p>공종 실리콘코킹</p> <p>세부공종 벽면실리콘코킹</p> <p>하자내용 실리콘코킹마감불량</p> <p>비고 창문상부판넬이음불량</p>

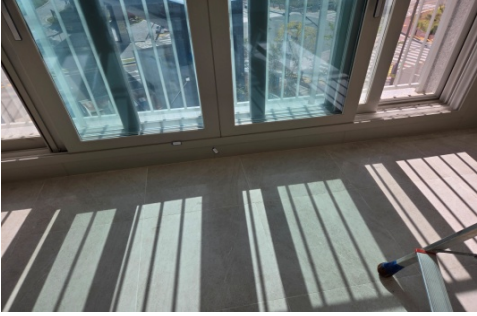
<p>NO 23</p> <p>위치 거실</p> <p>공종 PL창호</p> <p>세부공종 PL창문틀</p> <p>하자내용 창문틀프레임손상(찍힘)</p> <p>비고</p>

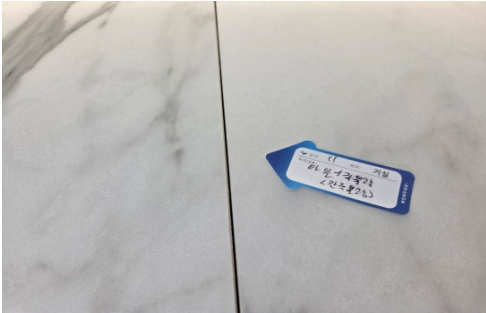
NO	26
		위치	거실
		공종	타일
		세부공종	아트월타일
		하자내용	아트월타일수직불량
		비고	간격불량

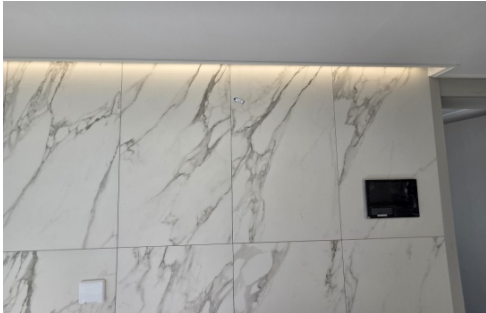
NO	27
		위치	거실
		공종	전기설비
		세부공종	조명등
		하자내용	간접조명등점등안됨
		비고

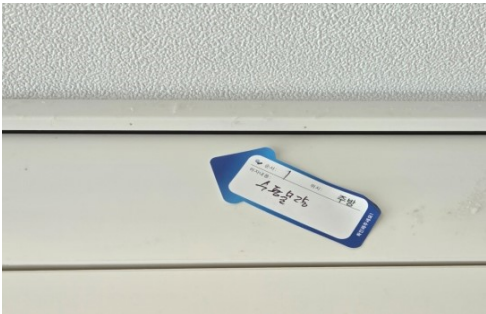
NO	28
		위치	주방
		공종	주방가구
		세부공종	상부장외부가구면
		하자내용	가구틀수평불량
		비고	시공불량

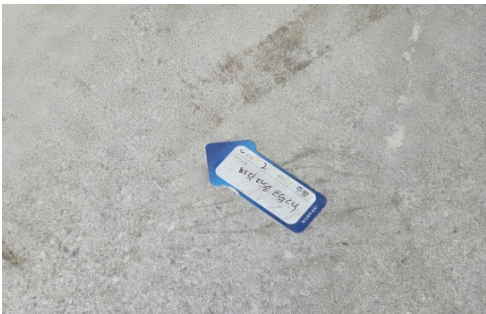
NO	29
		위치	주방
		공종	타일
		세부공종	바닥타일
		하자내용	타일오염
		비고	바닥타일전체

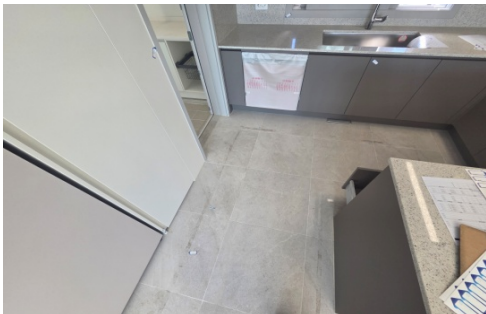
NO	30
		위치	주방
		공종	주방가구
		세부공종	상부장내부가구면
		하자내용	뒤판손상
		비고
